PROJETO DE CONSERVAÇÃO E RESTAURO

MUNICÍPIO DE CORDEIRÓPOLIS
ESTADO DE SÃO PAULO

MEMORIAL DESCRITIVO

Este documento apresenta os resultados do levantamento histórico e arquitetônico do bem a ser restaurado, a Escola Estadual Cel. José Levy, na cidade de Cordeirópolis/SP, no sentido de compreender os elementos intrínsecos ao valor deste bem, diagnosticar as patologias encontradas na edificação e propor soluções para as mesmas.

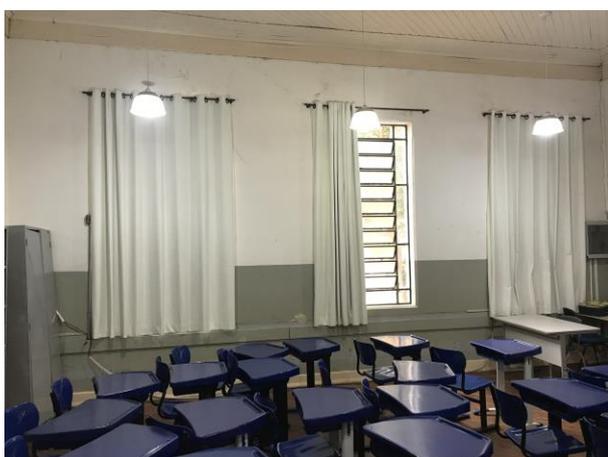
- pés-direitos altos:

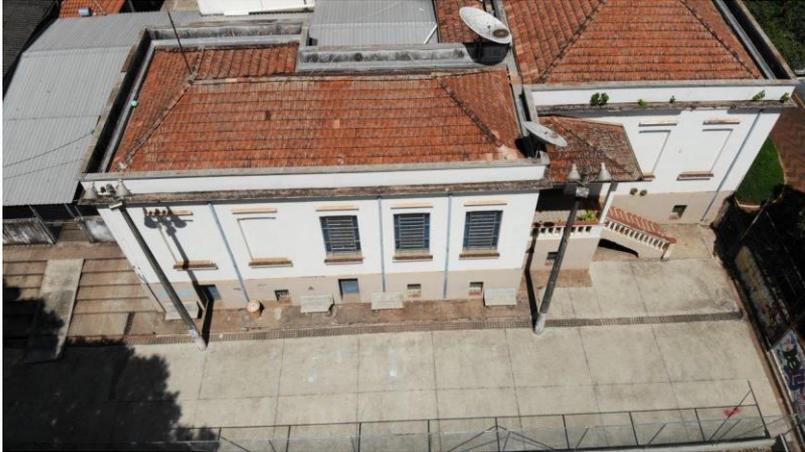
- coberturas sem beiral:

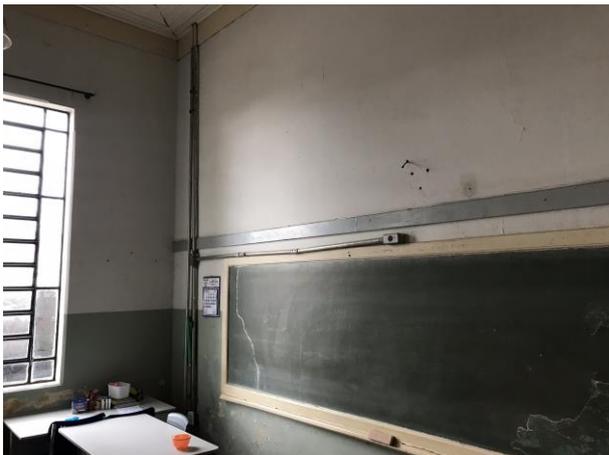
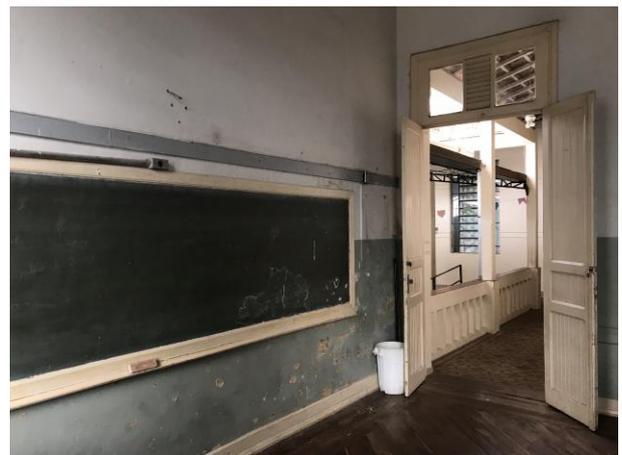
- duas lousas de forma a ter opção de uso nos momentos em que o sol estivesse incidindo sobre uma das lousas e assim lidando com o ofuscamento:

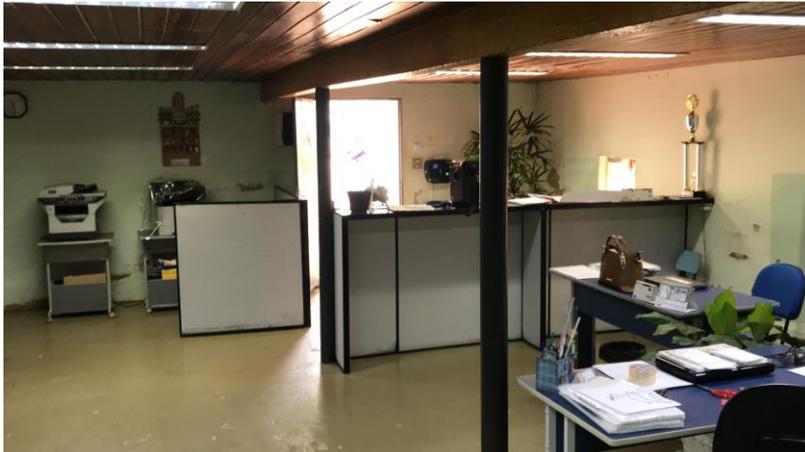
- porões altos e idealizados para compensar o desnível do terreno ao implantar projetos-padrão, acabavam por favorecer a ventilação sob o piso e assim evitar umidade e perda de calor pelo contato com o solo:

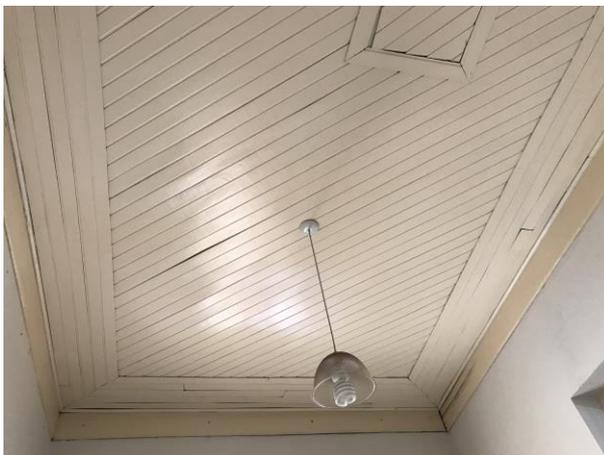
- forro de madeira:

O teto apresenta forro de madeira em bom estado de conservação, sem sinais de ataque xilófago. Em pontos isolados há infiltração da cobertura, com peças soltas, mas sem risco de demoramento. Apresentam sujidade e umidade.

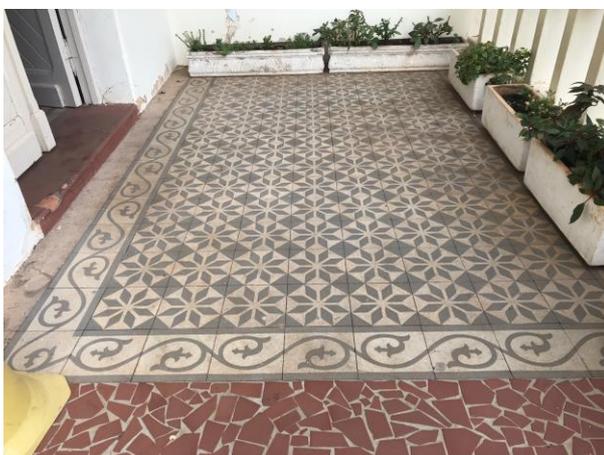
- pisos em ladrilho hidráulico sobre abobadilhas de tijolos nas áreas molhadas;

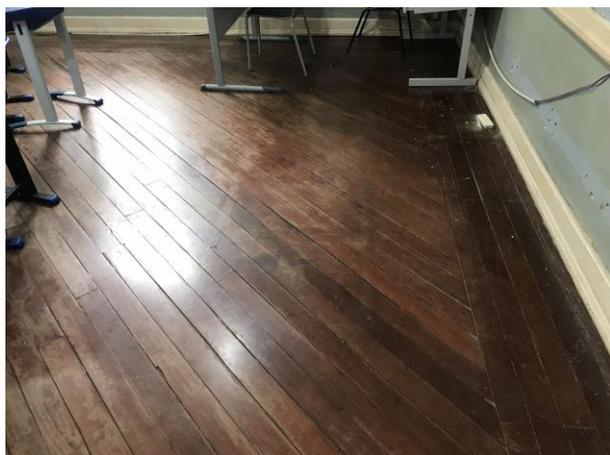
- assoalhos de madeira entre pavimentos, com encaixes de marcenaria de forma a diminuir o ruído de impacto de um pavimento sobre o outro:

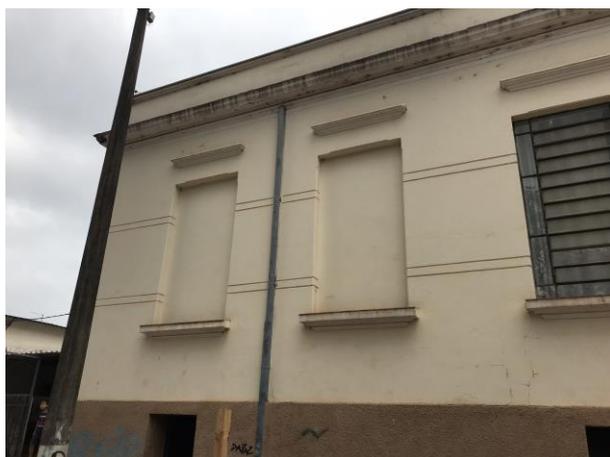
- alvenarias autoportantes em tijolos de barro:

Todas as paredes são em alvenaria em tijolos maciços, rebocadas com argamassa mista de areia e cimento, revestidas com pintura PVA e se destacam pela umidade devido a infiltrações no telhado e no solo, bem como ações que descaracterizaram o seu traçado arquitetônico original, devido às diversas camadas de tinta acrílica e também dos barrados impermeáveis (em tinta esmalte) executados ao longo do tempo.

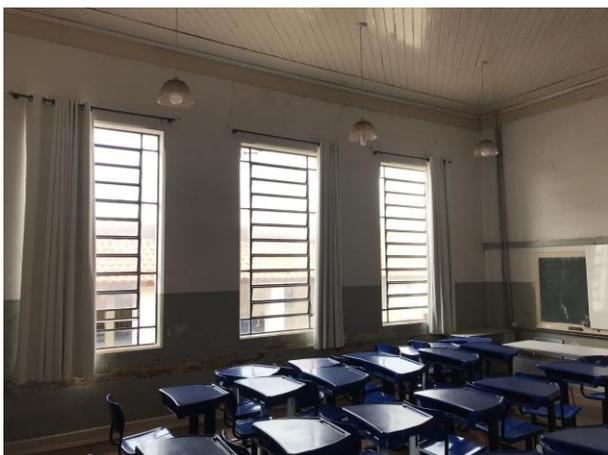
- aberturas verticais e estreitas:

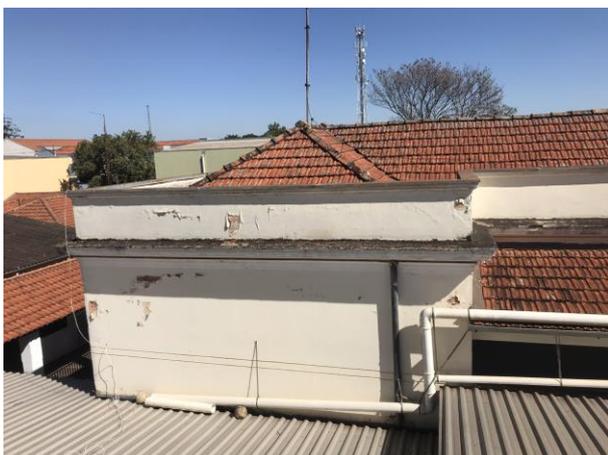
- telhado em telhas de barro, protegido por platibandas:

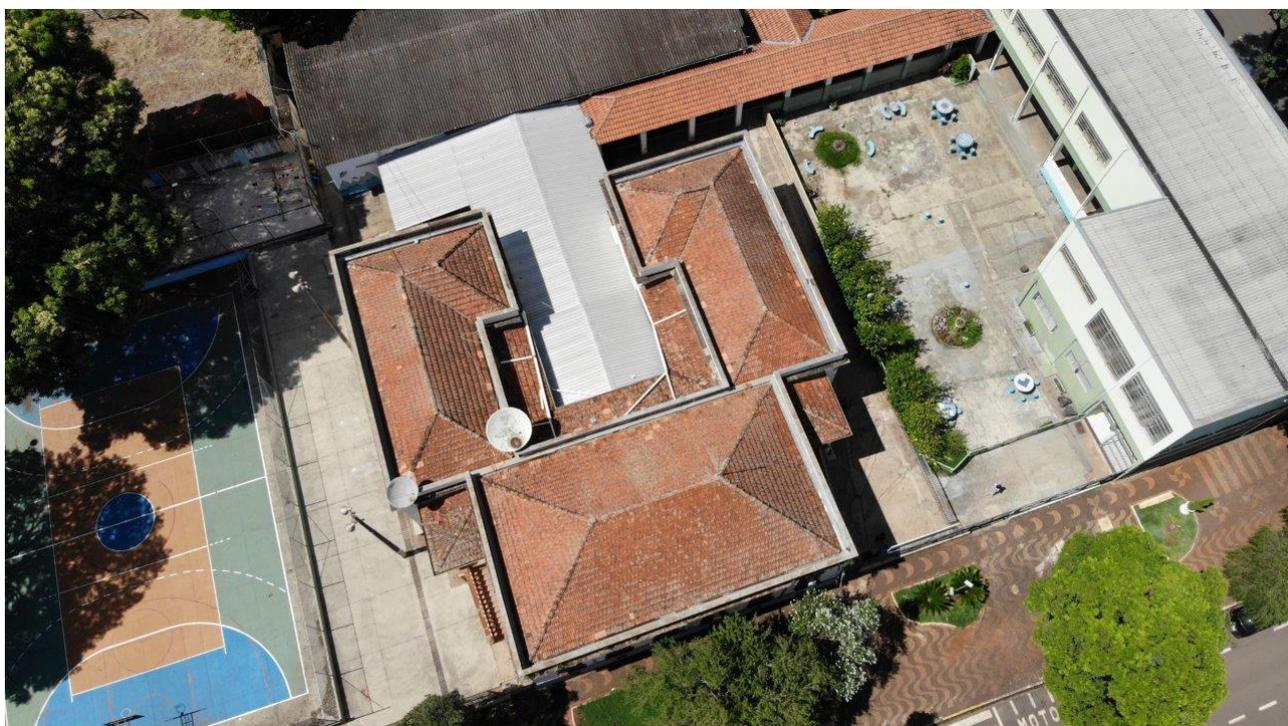
Vista aérea da implantação da Escola.
